ЛЕШНИЧКИ ШАНЧЕВИ

Прилог проучавању фортификације у првом српском устанку

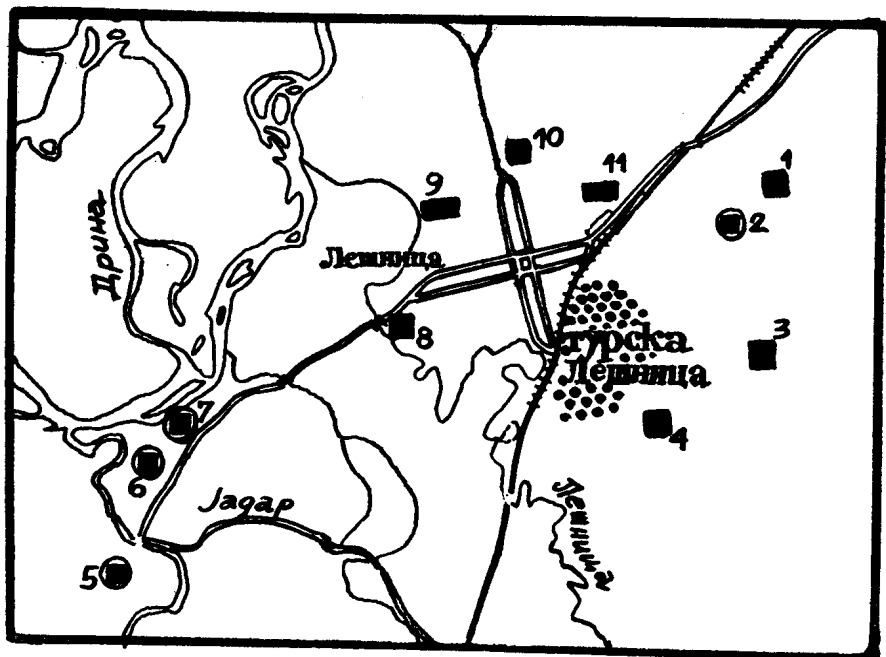
Сл. 1. Распоред српских шанчева на подручју Лешнице

Лешнички шанчеви распоређени су у круг (сл. 1) чији центар представља Велики шанац, у коме је био главни српски логор. Овакав распоред упућује на њихову функцију предстража главном логору и запречавања продора босанских Турака ка Мачви и Шапцу. Шанчеви на Голом брду, Велимировића брду, Симића брду и шанац на коти 222 м запречавали су пролаз Турака из Јадра.

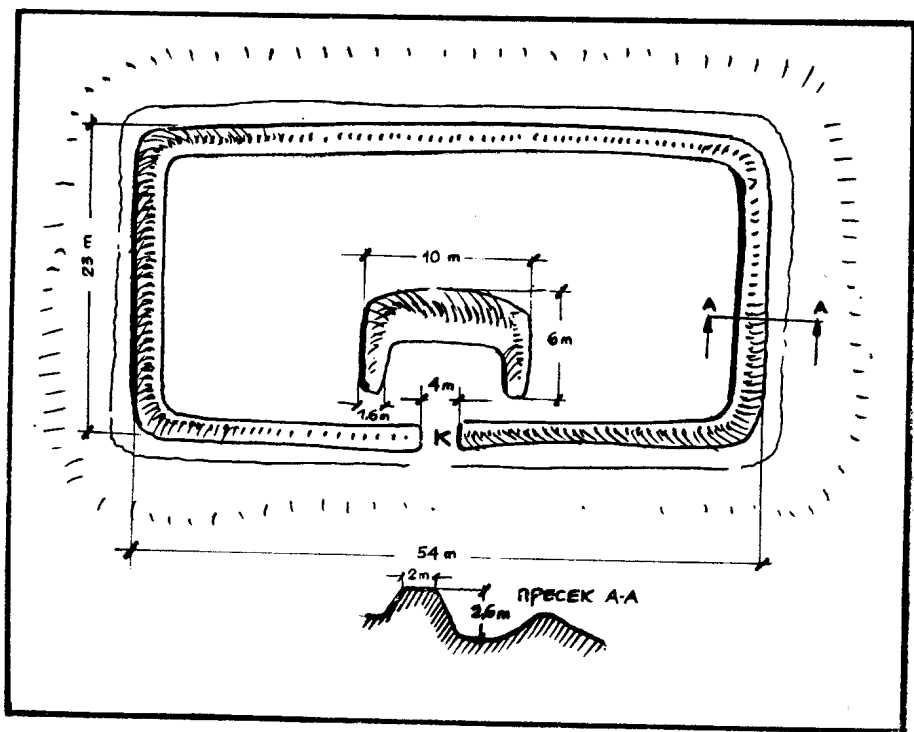
Шанац се налази североисточно од насеља, са леве стране пута Шабац—Лозница. Ситуиран је на завршетку последње церске косе која се стрмо спушта ка Мачви. Облика је правоугаоног, са странама 54×23 м. На јужној, дужој страни усечен је у бедем капијски отвор од 4 м ширине, а наспрам њега налази се земуница, која је вероватно служила као склониште за људство, а делом и као барутана. Њени спољни бедеми представљали су заклон за стрелце који су бранили улаз, тј. капију шанца. Шанац је опасан ровом који је при дну широк 2 м, а просечна му је висина око 2,6 м, док је једино ров на северној страни дубок 4 м. Грудобран је ширине око 2 м.

Сл. 2. Шанац на Голем брду

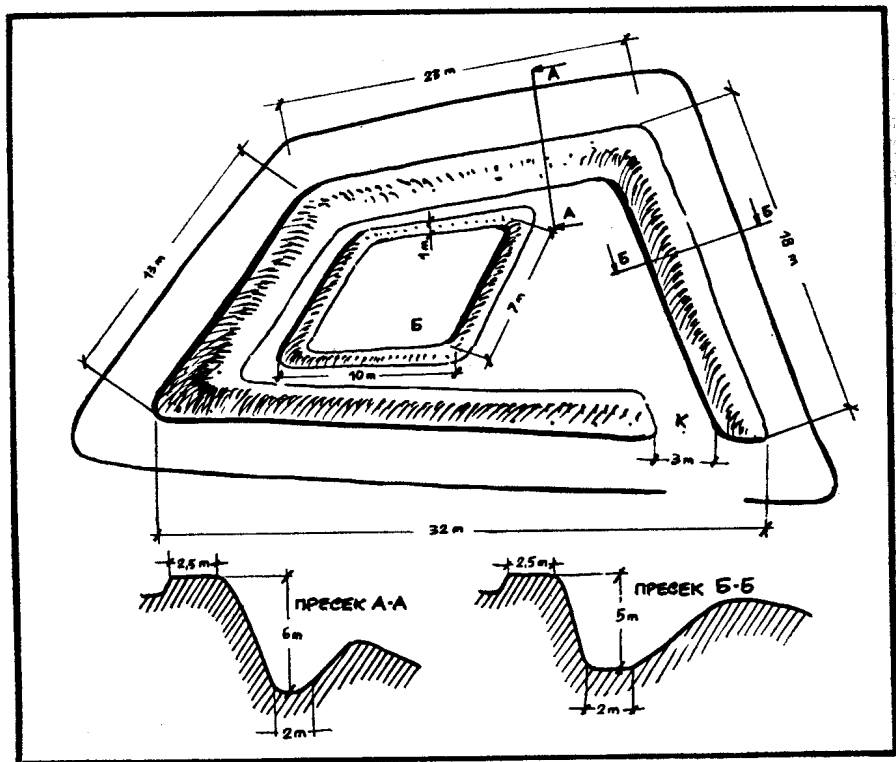
Шанац се налази јужно од шанца на Голем брду. Ситуиран је на вису последње церске косе која се делимично руши ка Шачком потоку и Мачви. Трапезоидног је облика, а димензије су му: североисточна страна 23 м, југозападна 32 м, источна 18 м и западна 13 м. На споју југозападне и источне стране бедема

усечена је капија ширине 3 м. У већем делу шанца (13 × 10 м) простире се земуница чији зидови имају дебљину 1 м. Грудобран је ширине 2,5 м, а ширина рова при дну износи 2 м, док се дубина креће од 1 до 6 м.

Сл. 3. Шанац на Симића брду

У шанчевима на Голом брду, Симића брду и на коти 222 м постоје трагови објеката укопаних у земљу који су били склоништа посаде или барутане. Ти објекти су постављени наспрам капијских отвора (сем шанца на Симића брду), а њихови земљани бедеми су били одлична заштита стрелцима распоређеним за обезбеђење улаза-капије шанца. За објекат на Симића брду може се рећи да је већих димензија и несразмеран је величини шанца (сл. 3).

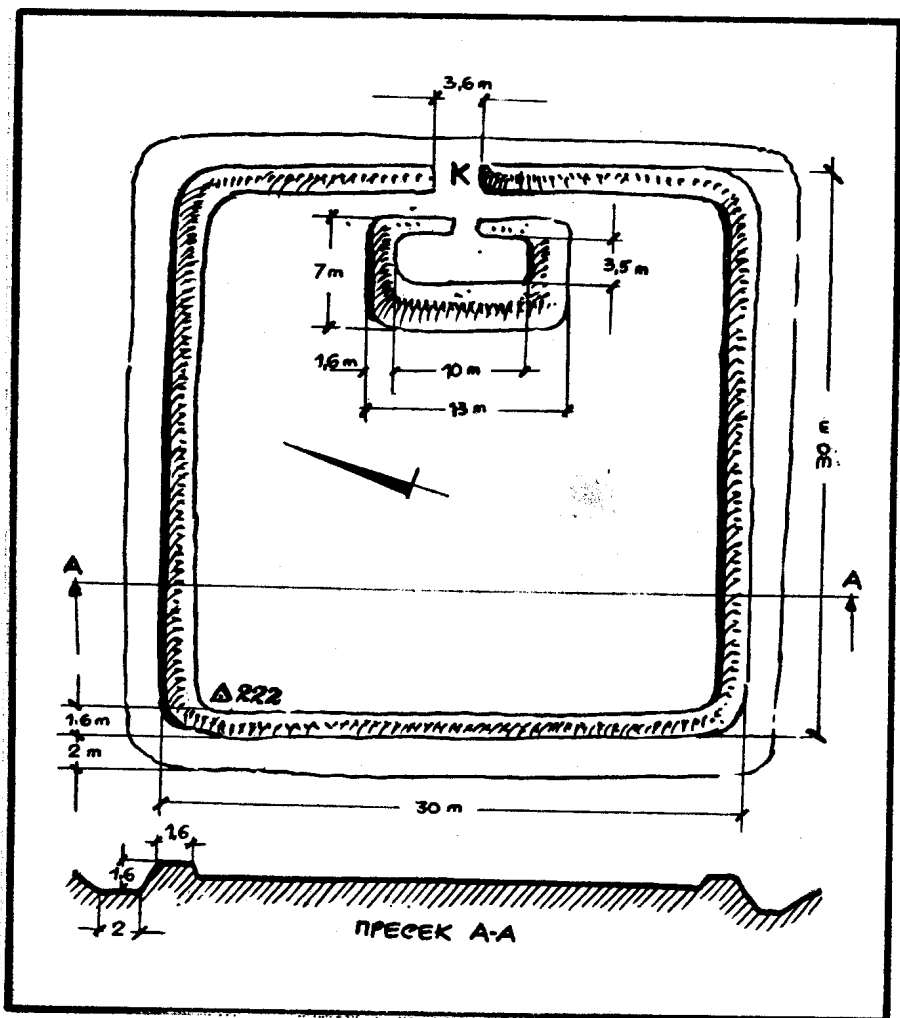
Вис Шанац налази се јужно од варошице. Ситуиран је на заравњеној главици. Облика је четвороугаоног, са странама од по 30 м. На средини источне стране бедема усечена је капија ширине 3,6 м. У унутрашњости утврђења, а наспрам капије, виде се остаци земунице димензија 13 × 7 м, са зидовима дебљине до 2 м.

Шанац је окружен ровом, при дну ширине 2 м, а дубине 1,6 м. У углу северног и западног бедема је проширење од 2 × 2 м.

и ту је укопан тригонометријски камен са ознаком коте 222 м. Највероватније је да је на овом месту била топовска табла, што би потврђивала и оријентација шанца, чија је западна страна окренута Дрини.

Сл. 4. Шанац на вису Шанац (кота 222 м)

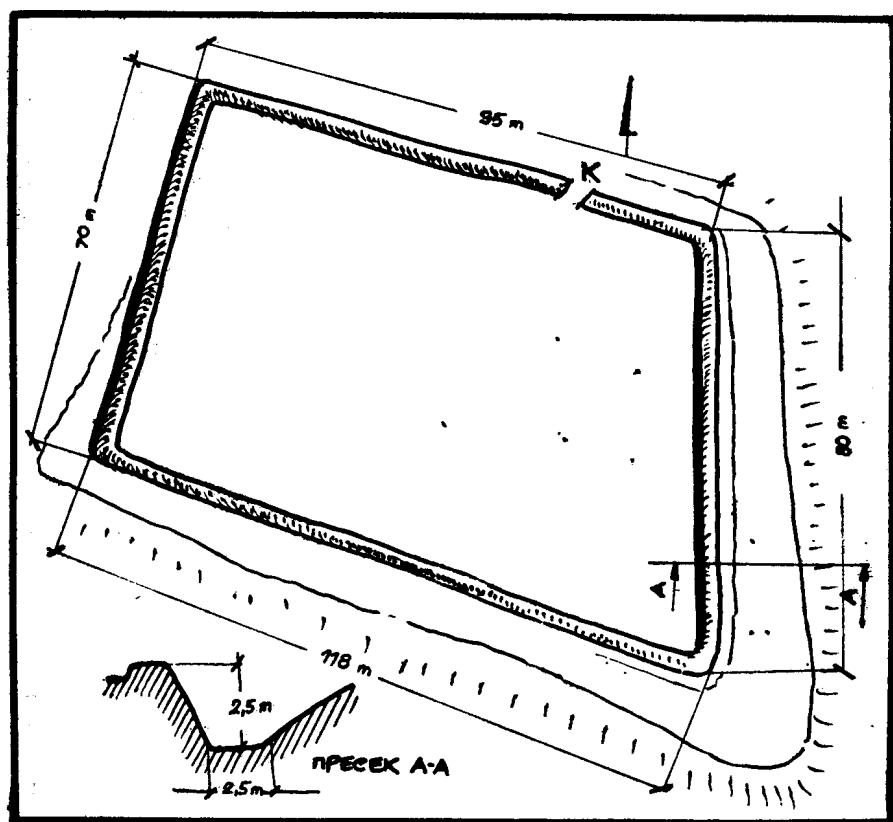
Шанац се налази на изласку из варошице према Лозници, са леве стране пута, а на десној обали Лешничке реке. Трапезоидног је облика:¹⁰ јужна страна му је најдужа и износи 118 м, северна 95 м, источна 80 м и западна 70 м. Није са свих страна окружен ровом, сем са јужне и источне стране, што је условљено положајем шанца, који се уздиже изнад мочварног терена Лешничке реке. Дубина рова на јужној страни је 2,5 м, а на источној 3 м. У средњем делу источног рова дошло је до засипања и оштећења.¹¹ На северном бедуу направљени су вештачка рампа и отвор. Не може се са сигурношћу тврдити да ли је то и првобитна капија шанца. Са унутрашње стране је потпуно уништен орањем. И дан-данас шанац представља њиву на којој се

сеју пшеница и кукуруз. У углу шанца који граде источни и јужни бедем постоји полукружно проширење бедема и рова, што указује на то да је ту била топовска табла.

Сл. 6. Велики шанец у Лешници

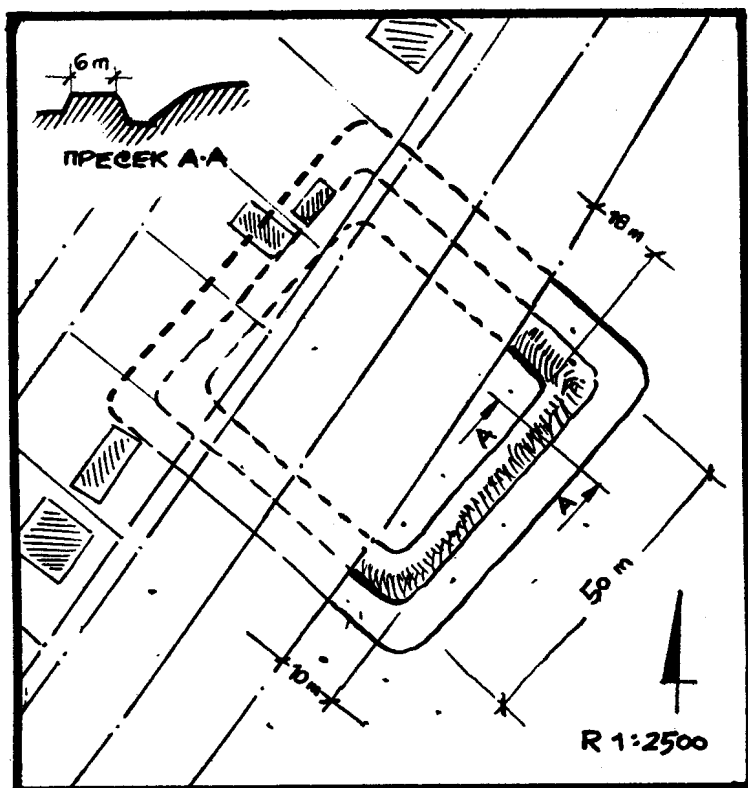
Сл. 7. Давидовића шанац

коме се налази. Већим делом шанац је уништен и затрпан, док су јужни бедем и ров у потпуности сачувани. У двориштима Милице Недељковић, Живорада Лукића, Стоје Перић и Милоја Марковића још се виде трагови — удубљење северног рова. На основу овога и очуваног дела може се закључити да је шанац био четвороугаоног облика, са странама од 50 м. Дубина очуваног рова износи 1,5 м, док му је ширина при дну око 5 м. Грудобран је прилично уништен и садашња измерена ширина износи 6 м.

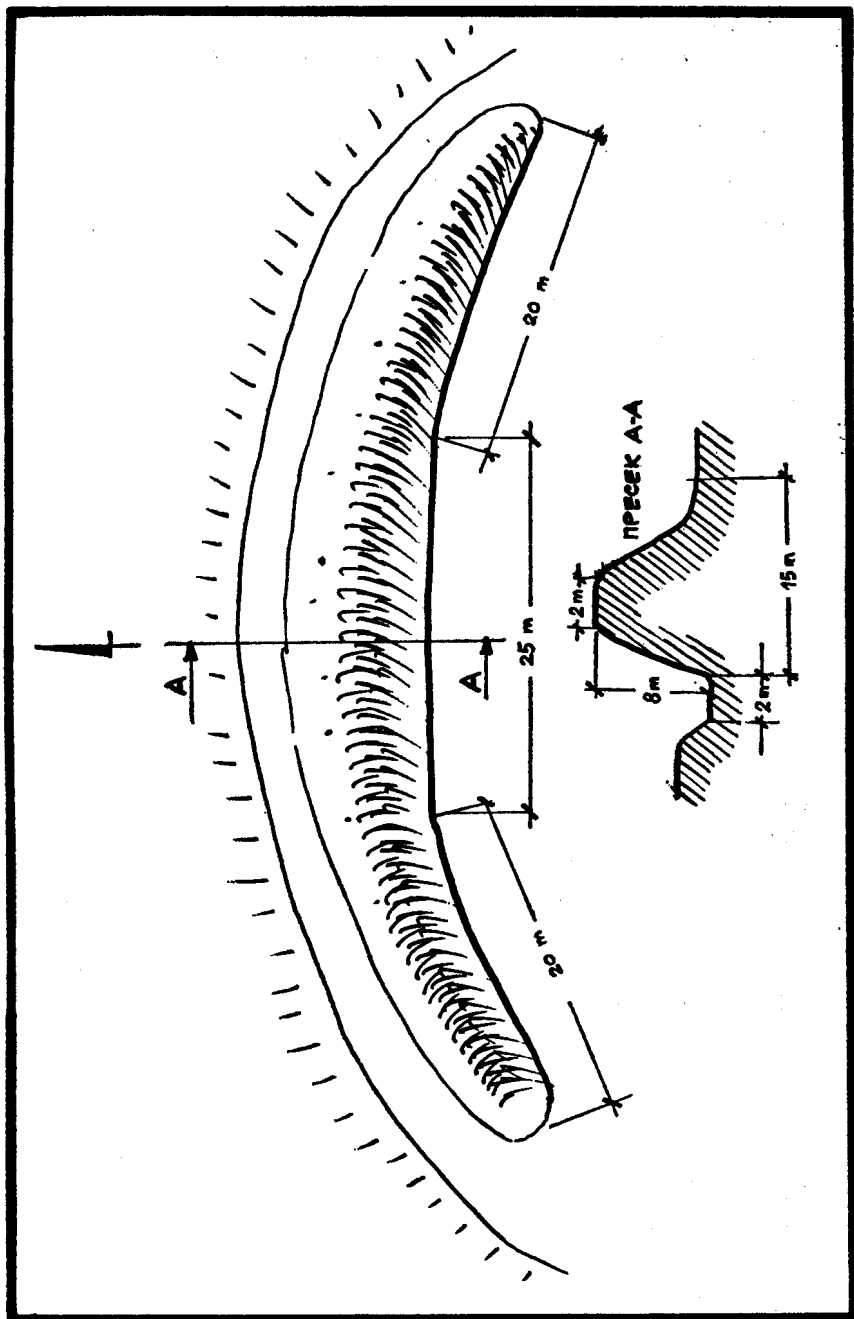
Овде су констатовани остаци већег грудобрана полукружног облика, дужине 65 м. Испред грудобрана је ископани ров дубине 2, а ширине до 3 м. Грудобран је висине (од рова) око 8 м, његова ширина при дну је око 15 м, а у круни 2 м.

Сл. 8. Шанец у Клејама

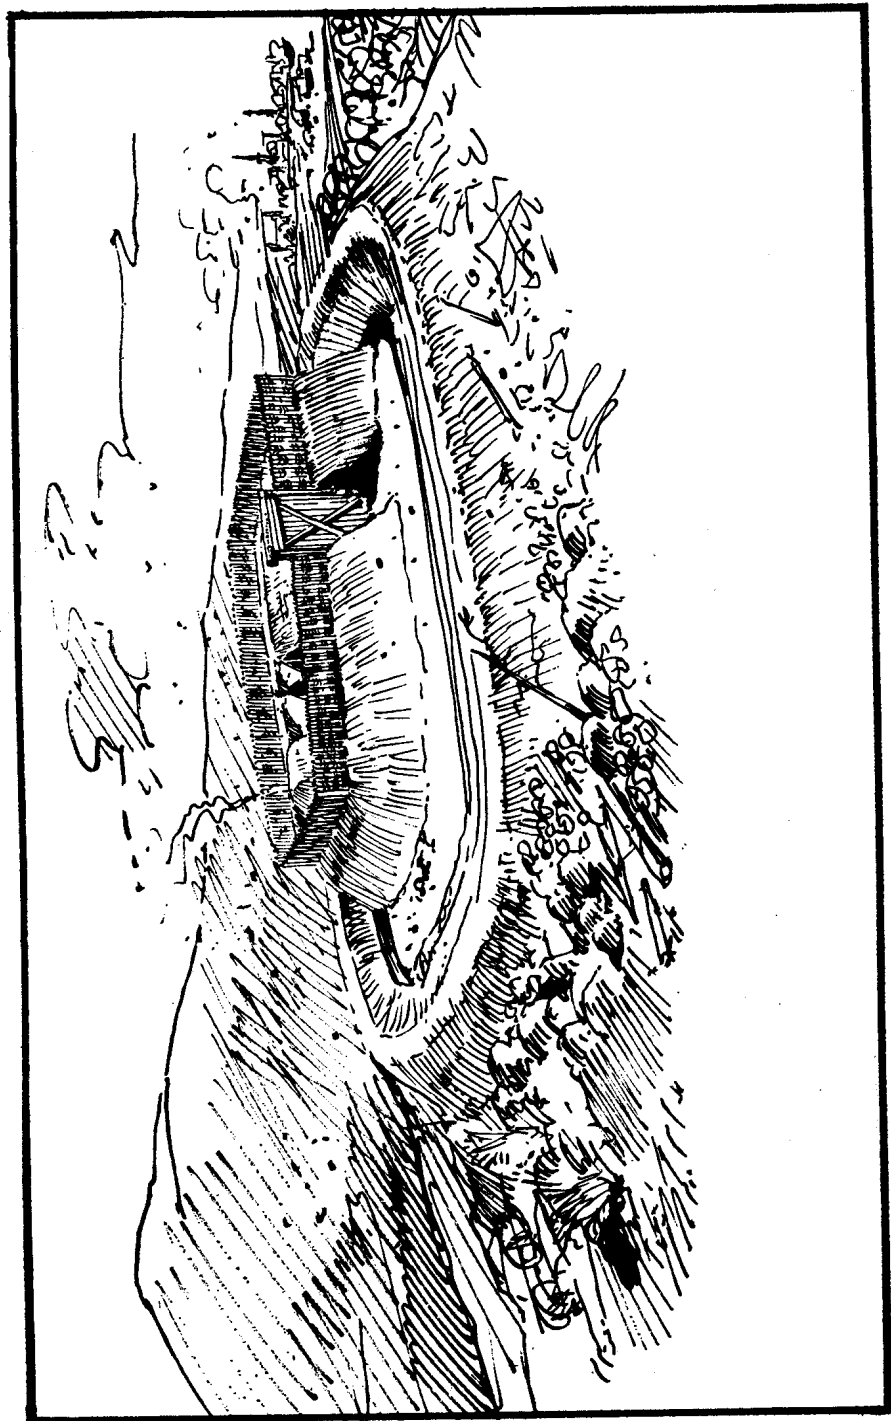
Сл. 9. Изглед реконструисаног шанца

На основу очуваних шанчева могу се утврдити следеће карактеристике: сва утврђења су земљана, ојачана рововима и палисадом, сва су четвороугаона и приближно истих димензија, сем Великог шанца. Опасани су дубљим рововима са спољне стране и усеченим отворима — капијама. Ровови су висине-дубине од 1,6 до 7 м, што је условљено тереном и примедбама Грамбергера да ровови морају бити дубљи.¹⁵ Грудобрани су дебљине до 2 м, док им је висину тешко одредити. Са унутрашње стране је немогуће (без ископавања) говорити о банкету и унутрашњем рову, који су свакако морали постојати.
